Wzmocnienie połączenia krokiew-murłata na przykładzie awarii więźby

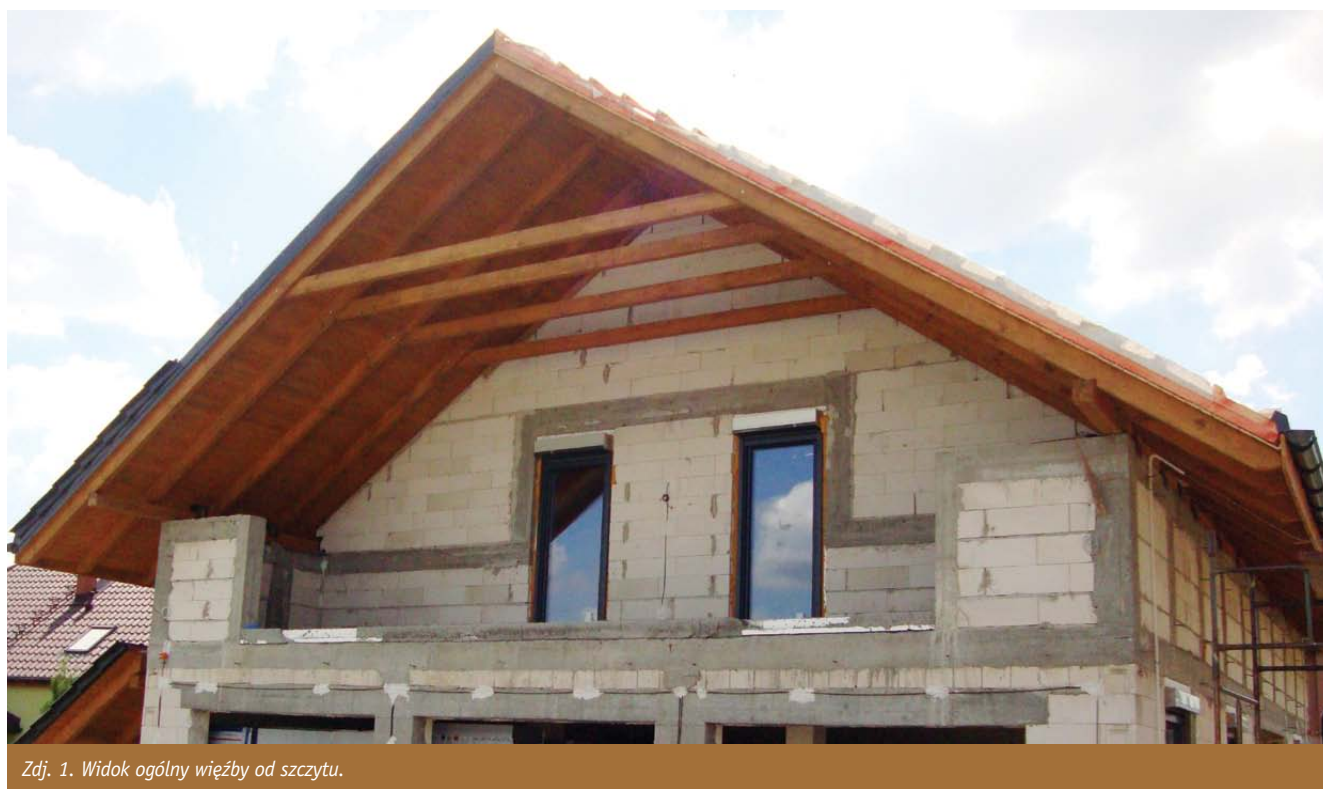
Zdj. 1. Widok ogólny więźby od szczytu.

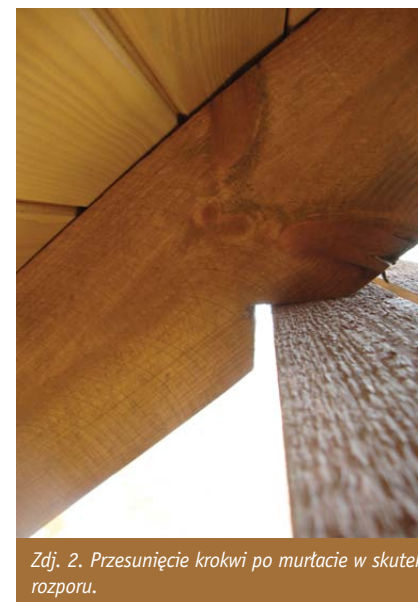
Zdj. 2. Przesunięcie krokwi po murłacie w skutek rozporu.

Wracając do omawianego dachu, w tym przypadku projektant prawdopodobnie przeoczył duże siły rozporu i nie zaprojektował połączenia krokwi z murłatą. Ta kwestia w projekcie została całkowicie pominięta. W konsekwencji wykonawca, nie otrzymując żadnej informacji w projekcie, wykonał połączenie z użyciem gwoździa krokwiowego wbijanego przez krokiew w murłatę, jak zwykle to robił. W skutek tego, jeszcze na etapie budowy doszło do awarii dachu. Pod samym ciężarem dachówki, dach rozjechał się na murłatach na zewnątrz. Górna część zaciosu krokwi, dokładnie wykonana i stykająca się z zewnętrzną krawędzią murłaty, teraz była przesunięta o kilka centymetrów (zdj. 2).

Pierwsze kroki wzmocniające poczynił wykonawca widząc przesunięcie się krokwi. Dokręcił dodatkowe wkręty ciesielskie i zastosował kątowniki. Niestety było to już działanie po fakcie, które mogło jedynie powstrzymać dalsze przemieszczenia. Zastosowano także spawane obejmy dociskające murłatę do wieńca, co miało zapobiegać obrotowi. Następnie planowano unieść kalenicę i ściągnąć ku sobie po kolei kolejne pary krokwi, aby wróciły to pierwotnej pozycji. Po przeanalizowaniu wielu koncepcji, wszystkie strony doszły do wniosku, że trzeba dach rozebrać i zbudować go on nowa. Tak też zrobiono.

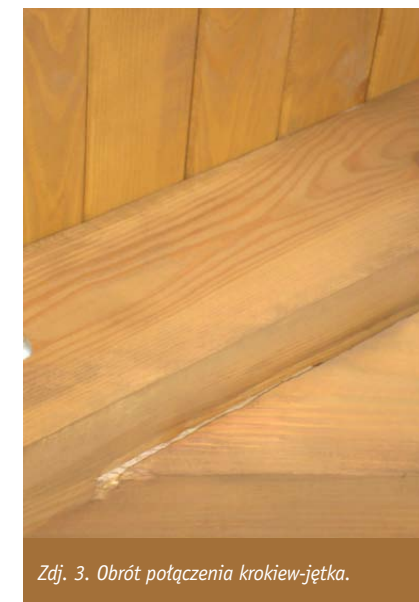
Zdj. 3. Obrót połączenia krokiew-jętka.

Dach o zaprojektowanym nachyleniu 35°, teraz miał nachylenie ok 32°. Ten obrót dobrze był widoczny w połączeniu krokiew-jętka. Dolna część połączenia rozwarła się, a górna ścisnęła (zdj. 3).

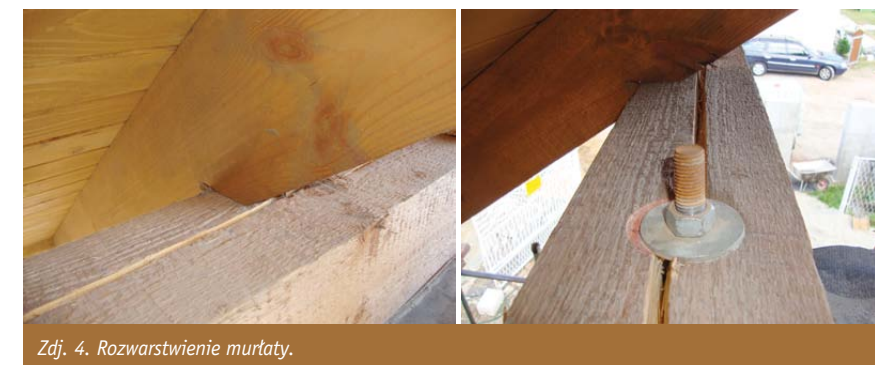
Zdj. 4. Rozwarstwienie murłaty.

Dodatkowo pojawił się jeszcze jeden element. Murłata oczywiście zaczęła się obracać i rozwarstwiać. Obrócenia murłaty można było uniknąć, kotwiąc ją gęściej w wieńcu betonowym. Ciekawa dla mnie była kwestia rozwarstwienia. Pęknięcia pojawiało się w osi murłaty, czyli na linii, w którą były wbijane gwoździe krokwiowe. Gwoździe przejmując obciążenie z krokwi przekazywały je w środek przekroju murłaty. Powodowało to pojawienie się naprężeń rozciągających w poprzek włókien i pęknięcie i rozwarstwienie murłaty (zdz. 4).

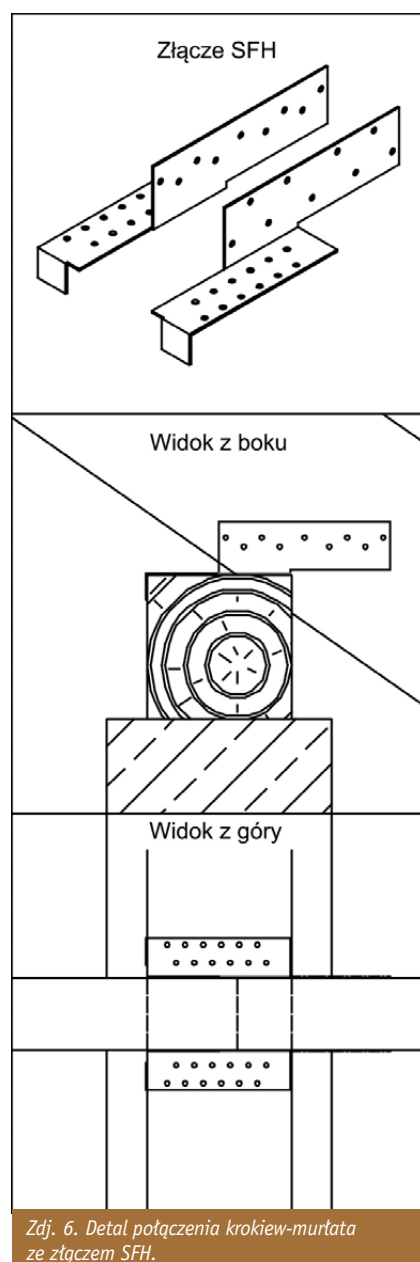
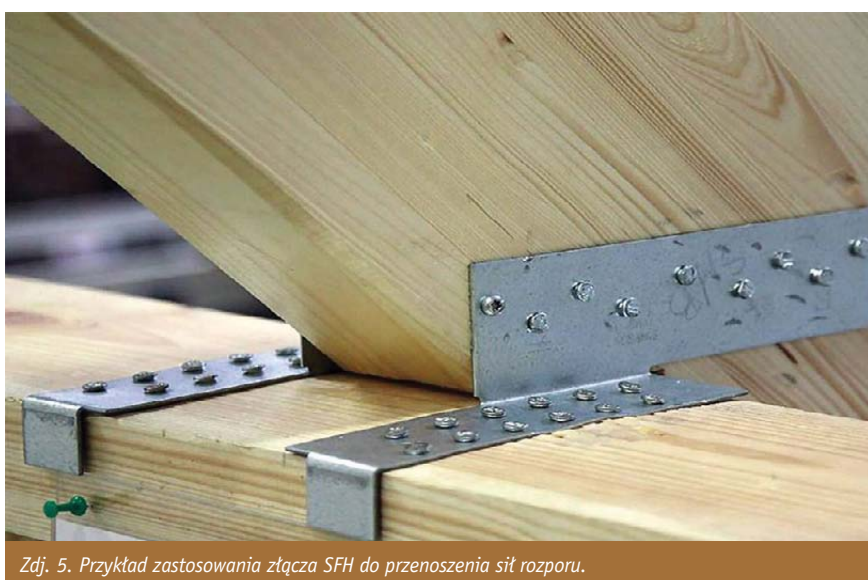
Powtórnie projektując i wznosząc wieźbę, uwzględniono użycie złączy ciesielskich w połączeniu. Po obliczeniach i konsultacjach wspólnie wybraliśmy złącze SFH, które zapewniało większą niż wymagana nośność na rozpór. Na zdjęciu 5 widoczne jest to złącze użyte w innej konstrukcji.

W przypadku omawianej wieźby, koszt wszystkich złączy SFH wraz z systemowymi gwoździami CNA4,0x60 wyniósł ok. 700 zł. Taką kwotę należało oryginalnie zainwestować, aby uniknąć tej awarii. Dobra wiadomość jest taka, że w porę udało zauważyć tę awarię. Koszty byłyby jeszcze większe gdyby pojawiła się ona w czasie użytkowania budynku. Moja refleksja jest następująca, każdą wieźbę dachową traktujemy indywidualnie. Szablonowe podejście do konstrukcji
